Dossier Technique Immobilier

Numéro de dossier : **DDT NOISY**
Date du repérage : **29/01/2013**

Localisation du ou des bâtiments :
Département : **78590**
Commune : **NOISY-LE-ROI**
Adresse : **86, rue André Lebourblanc**

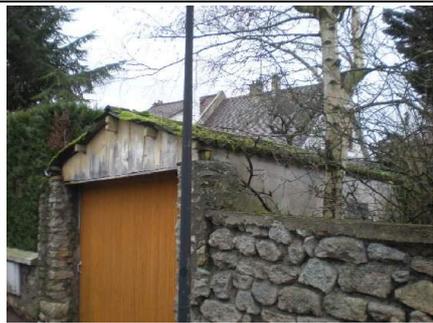
Photo n° 1
 Localisation : ext - garage
 Ouvrage : couvertures
 Partie d'ouvrage : toles ondulées
 Description : amiante-ciment en état dégradés
 Localisation sur croquis :

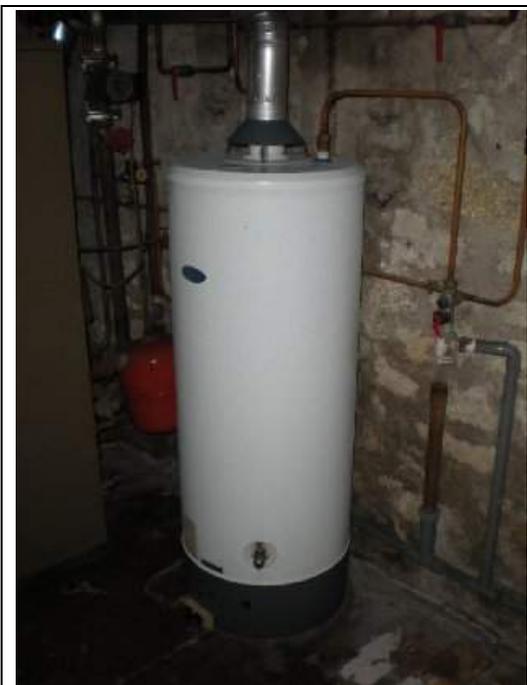
Photo n° 2
Localisation : S/S - chaufferie
accumulateur gaz

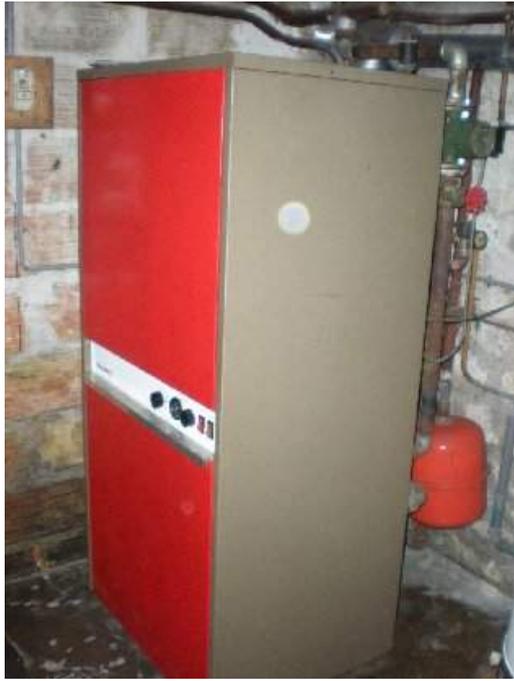
Photo n° 3
Localisation : S/S - chaufferie
chaudière sur sol

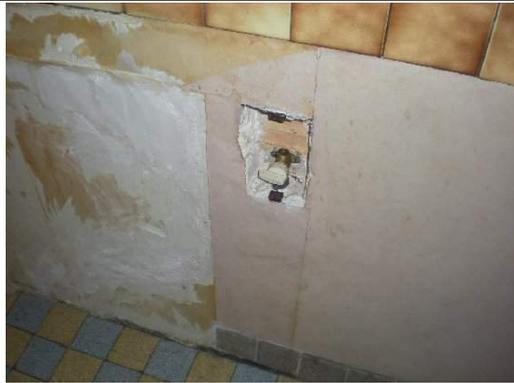
Photo n° 4
Localisation : rdc - cuisine
alimentation appareil de cuisson tuyauterie
Recommandation : anomalie tuyau non bouchonné
