Dossier Technique Immobilier

Numéro de dossier : DDT BDC 55
Date du repérage : 26/03/2015

Adresse : **4, rue de Provence**

Commune : **78000 VERSAILLES**

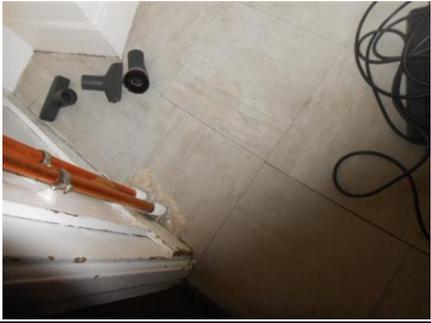
<p>Photo n° 1 Localisation : RDCH - Placard Ouvrage : Planchers et planchers techniques - Revêtements de sol Partie d'ouvrage : Dalles plastiques Description : Dalles plastiques+colle Localisation sur croquis : Oui</p>

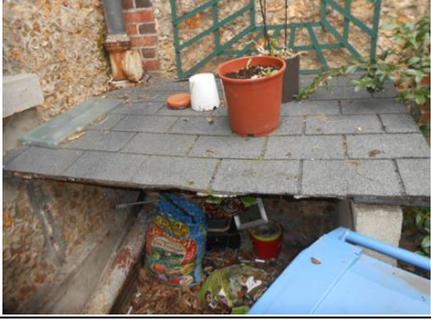
<p>Photo n° 2 Localisation : Extérieur - Jardin Ouvrage : Toiture, terrasse et étanchéité - Bardeaux bitumé (type Shingle) Partie d'ouvrage : Bardeaux bitumé Description : Bardeaux bitumé Localisation sur croquis : Oui</p>

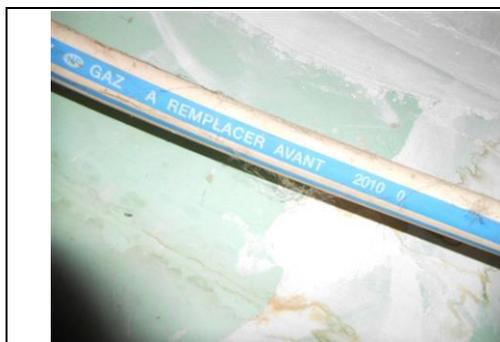
Photo n° 1
Localisation : RDCH - Cuisine
Appareil de cuisson Tuyau
Recommandation : Anomalie A1,remplacer par un tuyau à embout métallique.

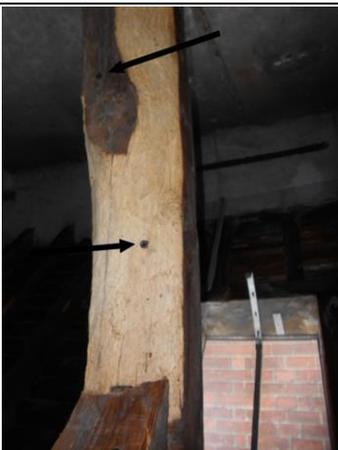
Photo n° 1
 Localisation : 3ème étage - Grenier
 Ouvrage : Charpentes
 Indices : Poutres
 Description : Traces d'attaque de capricone et traitement par imprégnation.

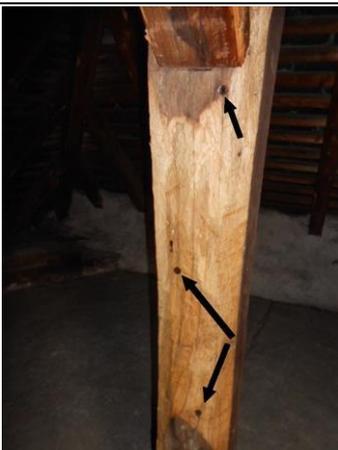
Photo n° 2
 Localisation : 3ème étage - Grenier
 Ouvrage : Charpentes
 Indices : Poutres
 Description : Traces d'attaque de capricone et traitement par imprégnation.
