MERE
78490

15 route de Galluis

DIAGNOSTIC DE POLLUTION

Etude historique et Diagnostic de pollution

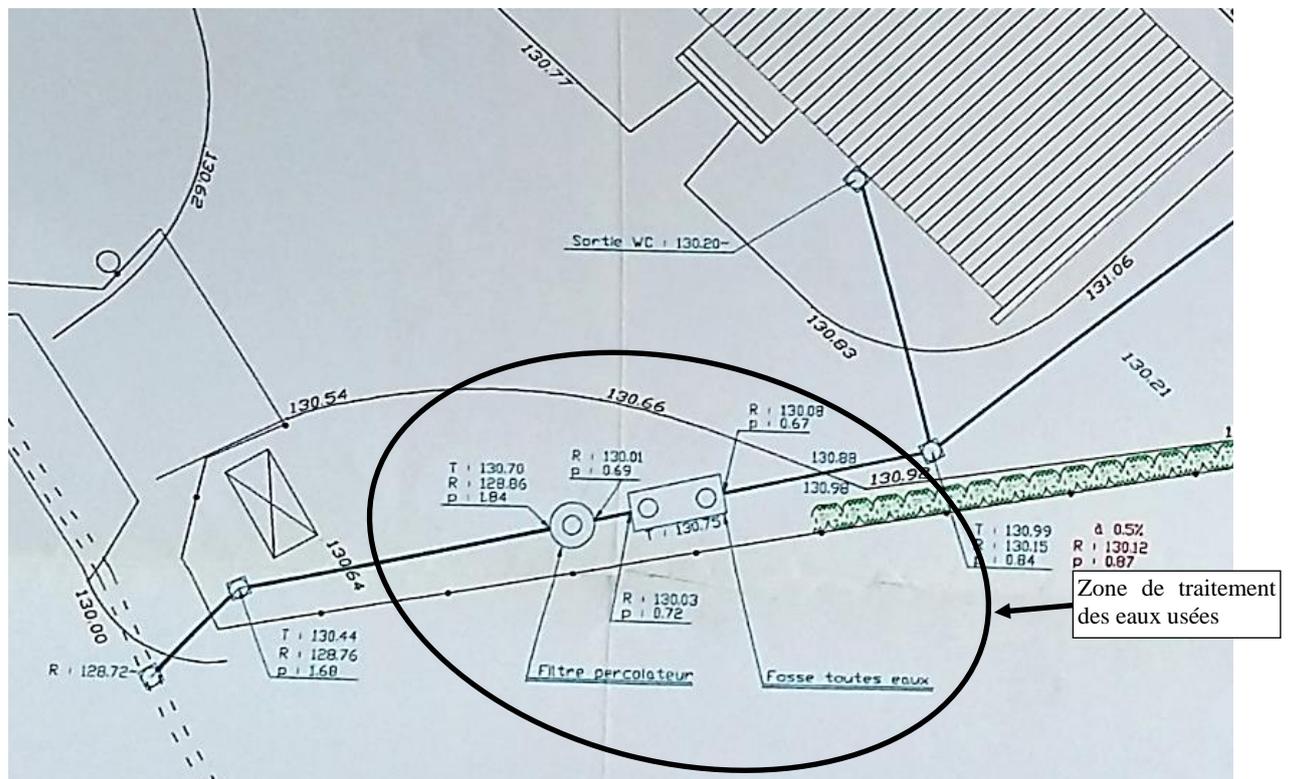
D'après les services techniques du site présents lors de la visite, les eaux usées sont récoltées via des réseaux et dirigées vers une fosse toutes eaux localisées à l'entrée du site. Le plan fourni par les services techniques est présenté ci-après :

Aucun séparateur d'hydrocarbures n'est indiqué sur le plan.

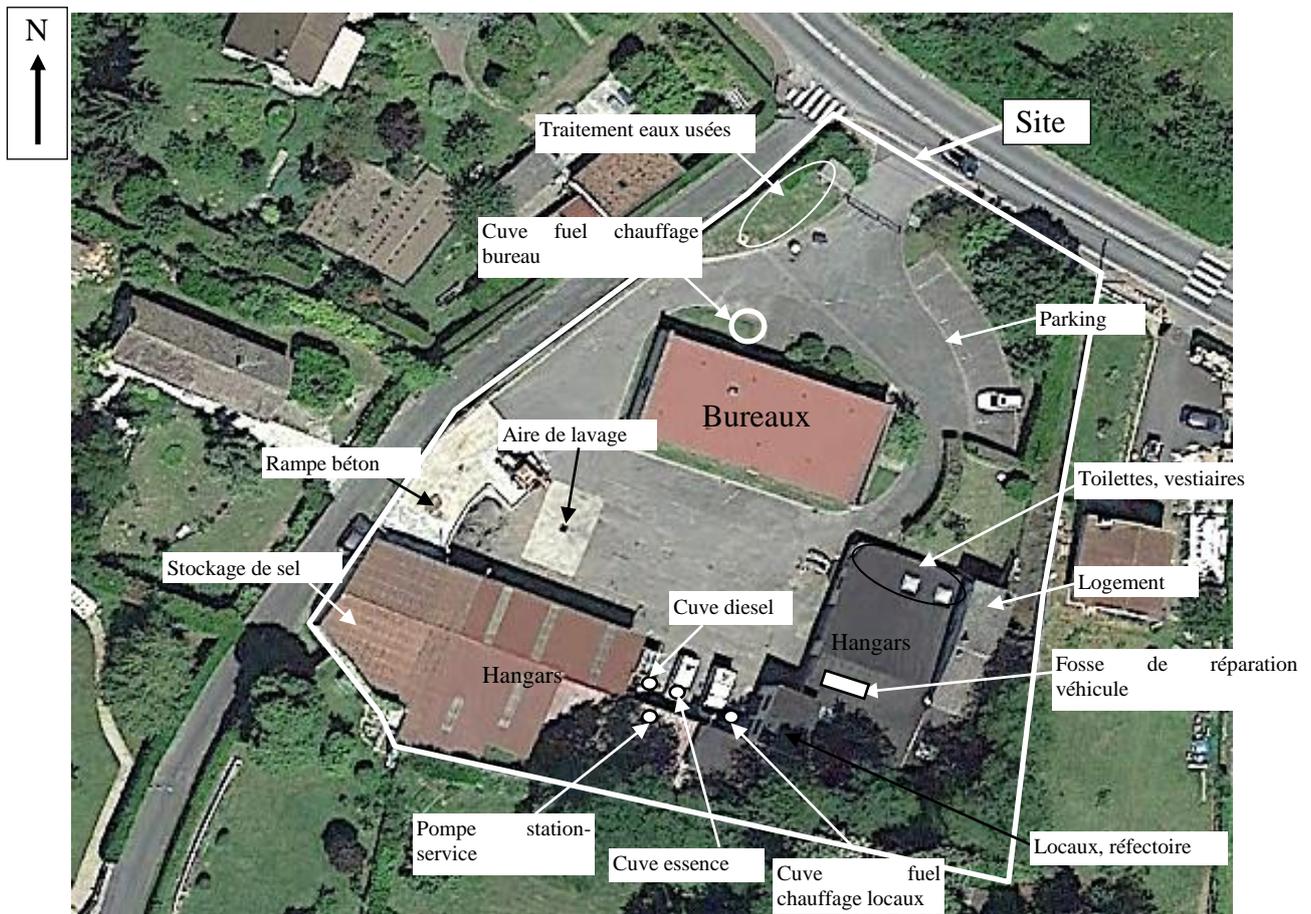
Figure 3 : Visite de site – Localisation des éléments observés

La localisation des éléments observés lors de la visite de site du 30/03/2016 et des investigations du 21/06/2016 est présentée sur le plan ci-après :

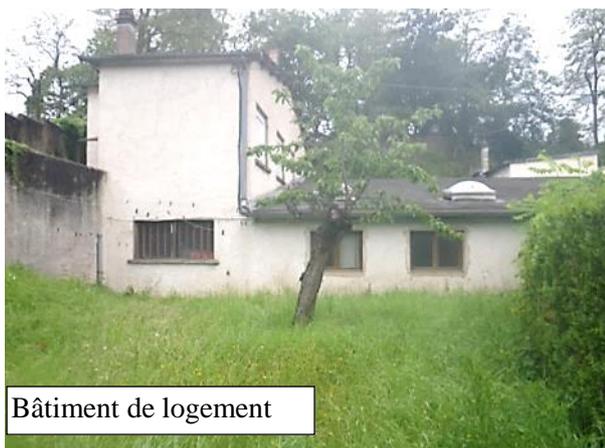
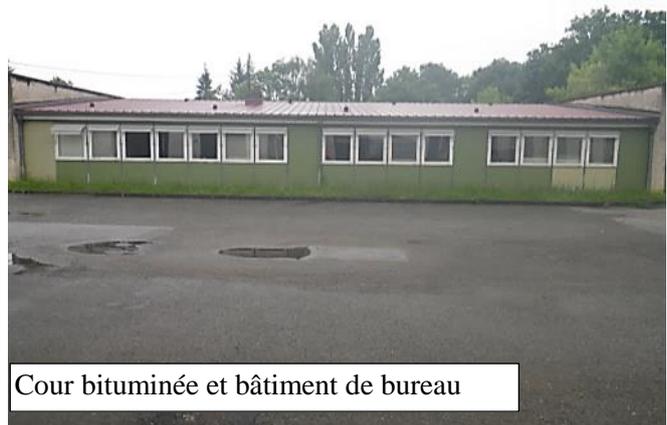
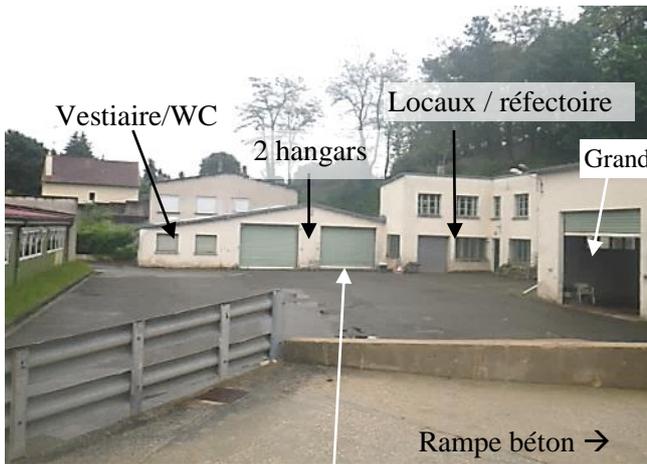
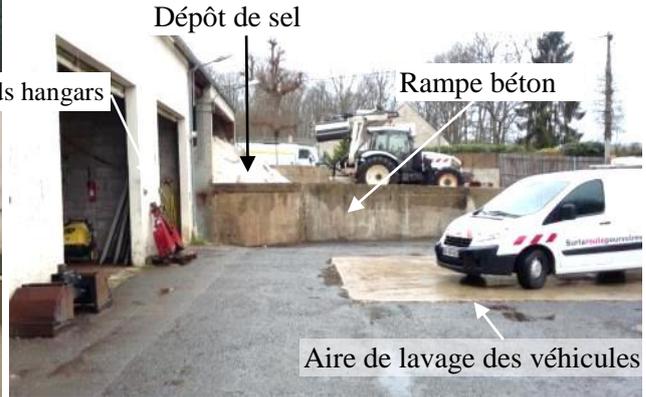
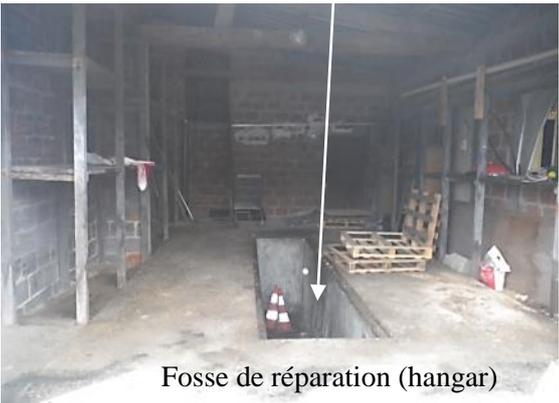
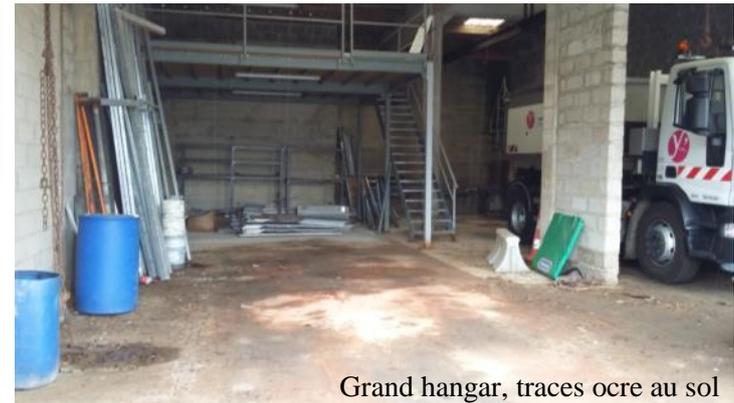
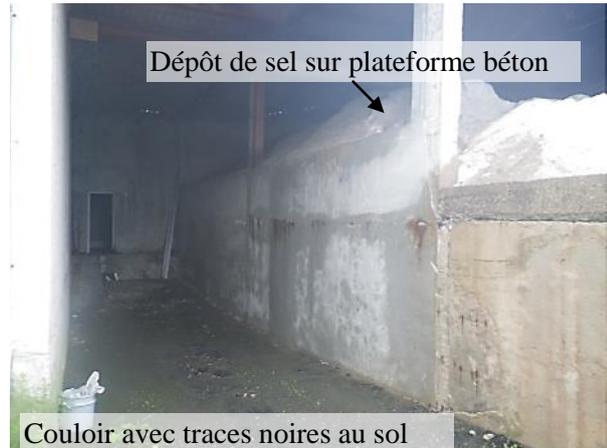
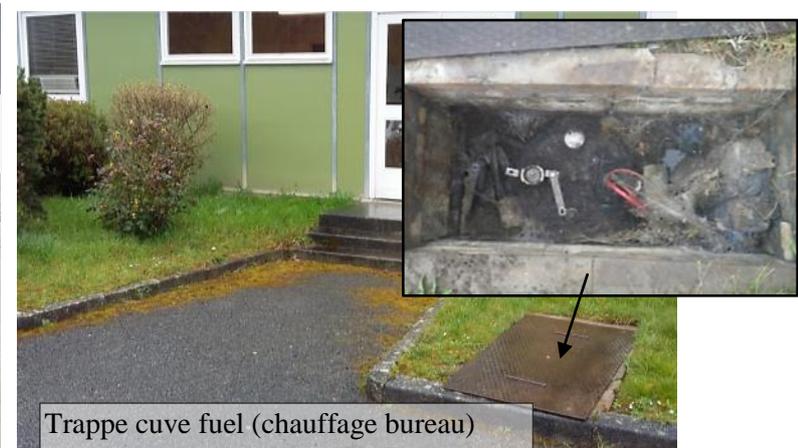
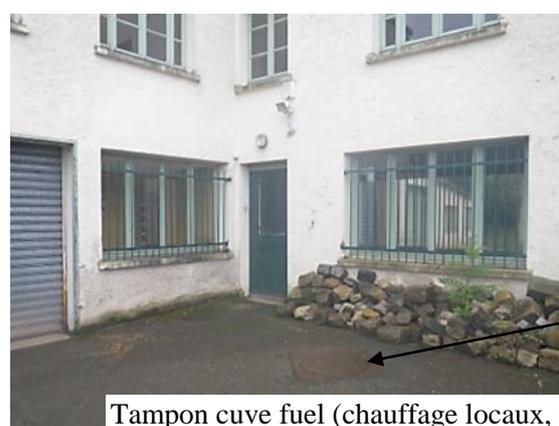
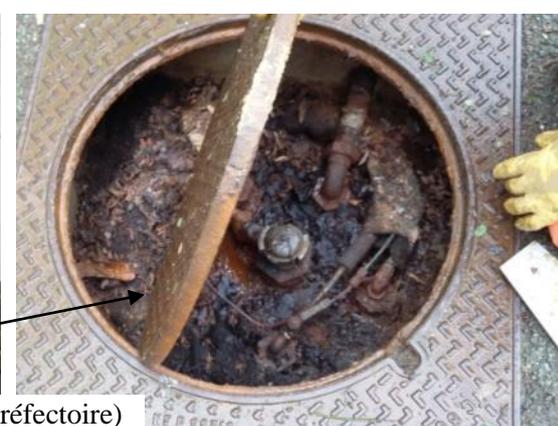
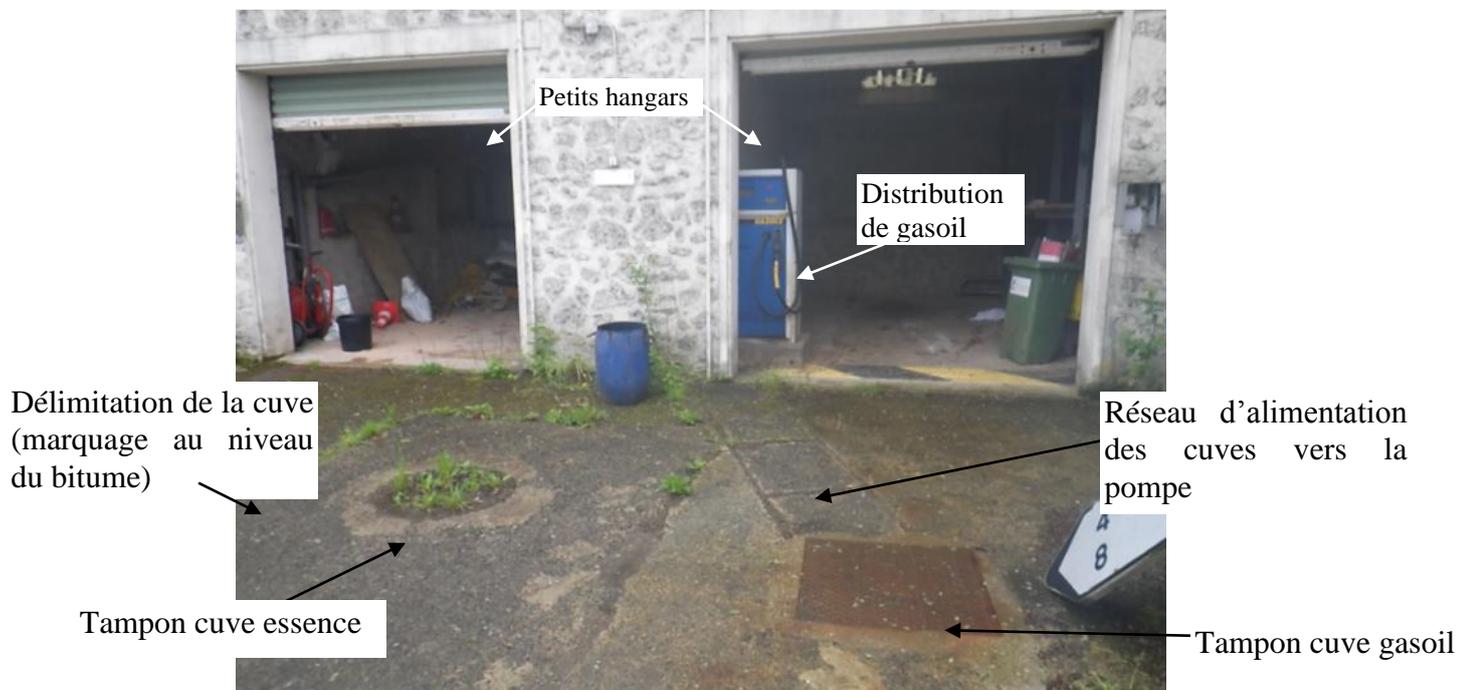
Figure 4 : Photographies des éléments observés lors de la visite de site

Les photographies des éléments observés lors de la visite de site du 30/03/2016 et des investigations du 21/06/2016 sont présentées ci-après

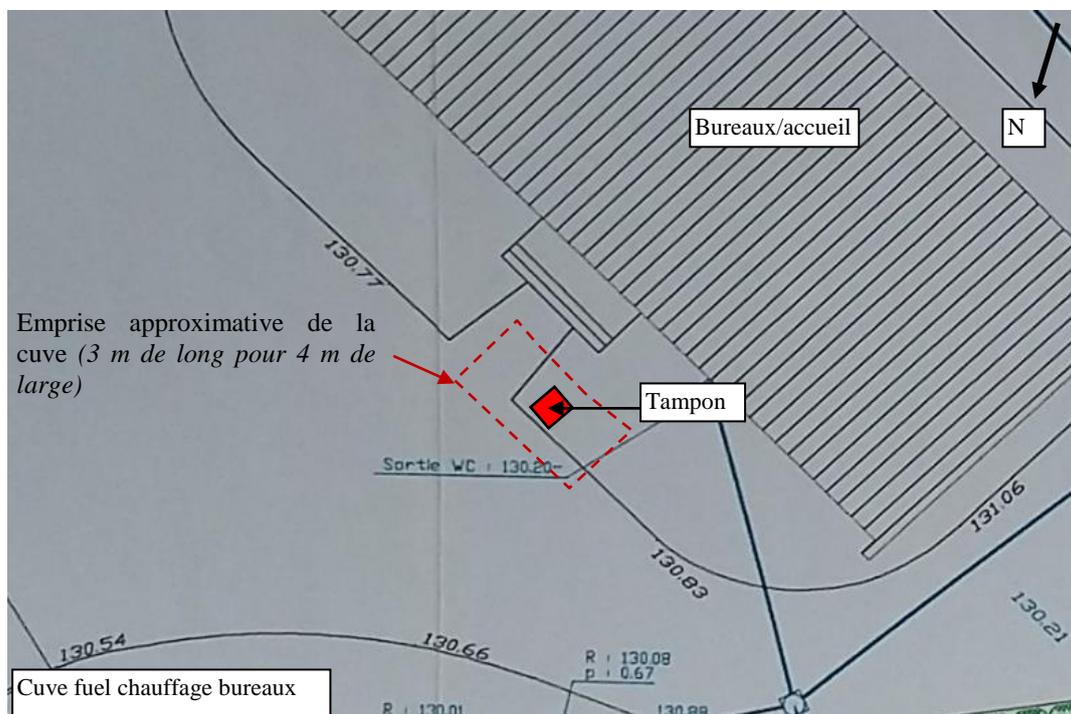
Aucun plan permettant de localiser précisément les différentes cuves n'a été trouvé. Toutefois, leur orientation et délimitation a pu être estimée d'après les éléments visibles lors de la visite de site (tampon, marque sur le bitume) et le détecteur de réseau.

La localisation, orientation et dimension des cuves sont présentées ci-après :

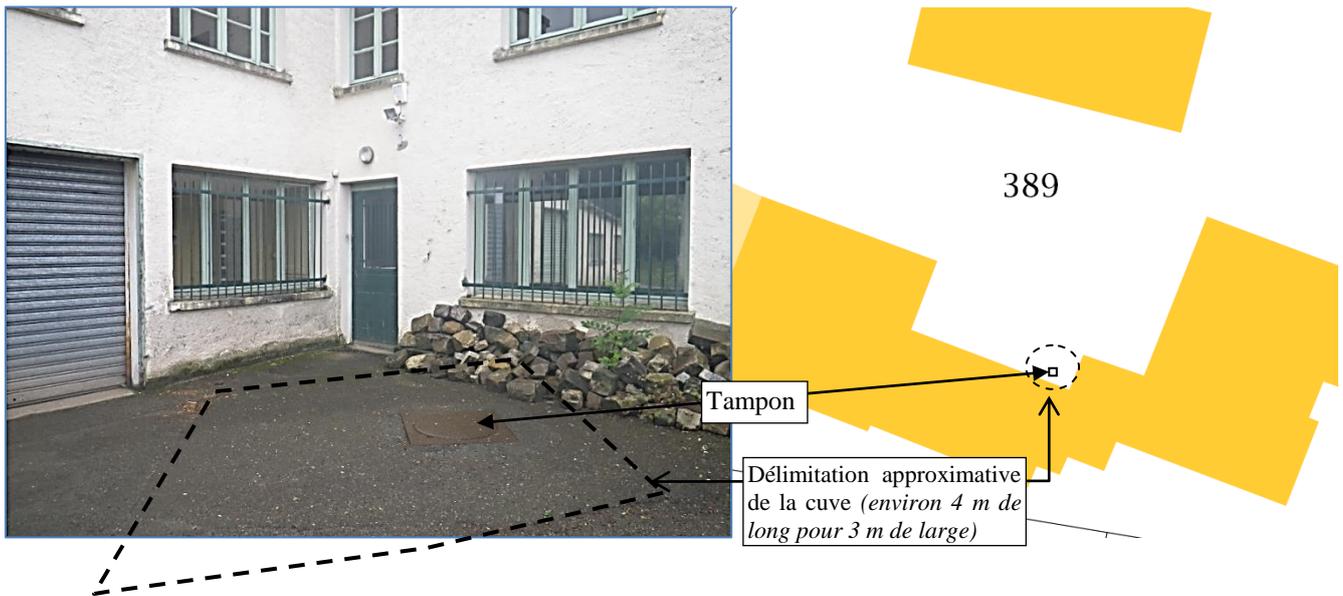
La cuve de fuel utilisée pour le chauffage des locaux technique est délimitée sur le plan cadastral et la photographie suivants :

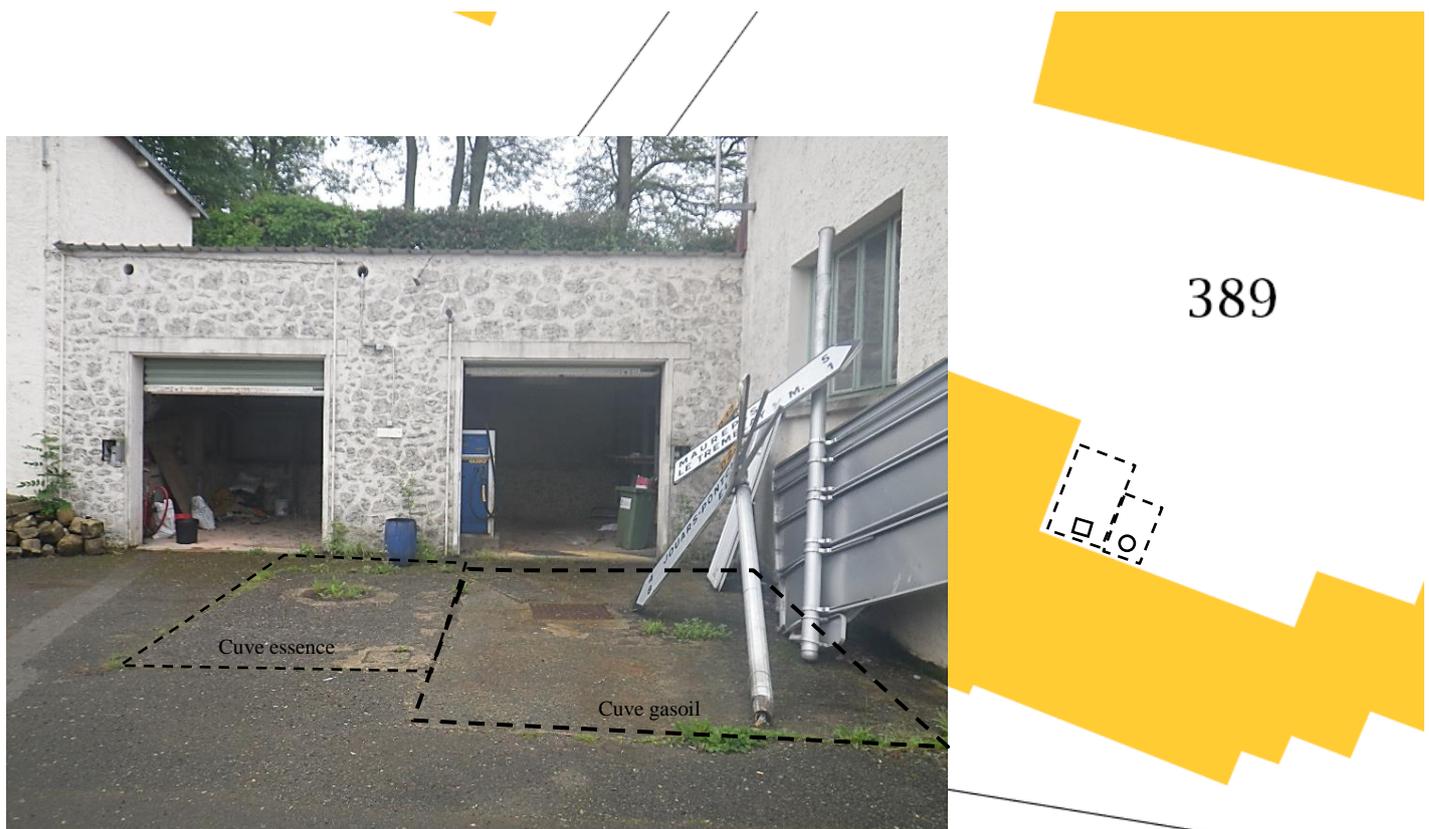
Les cuves de l'ancienne station-service sont localisées sur le plan et photographie ci-après :

La cuve gasoil fait environ 4 m de long pour 3 m de large et la cuve essence environ 2,5 m de large pour 3 m de long.

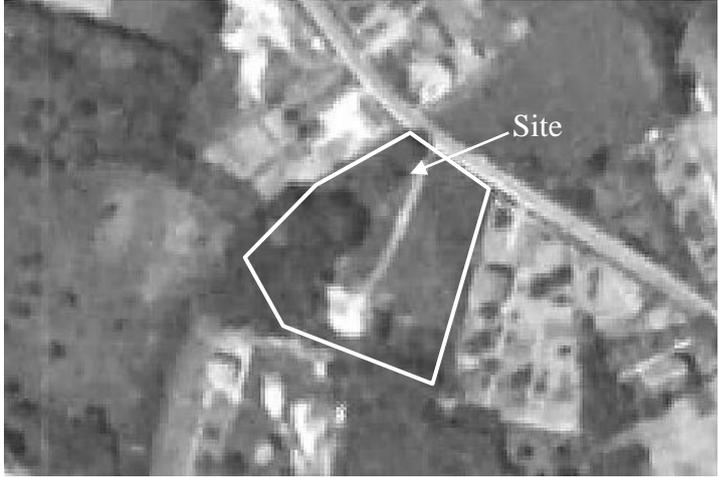
<p style="text-align: center;">1947 - 1949</p>	<p>Les photographies aériennes de 1947 et 1949 mettent en évidence une occupation du site par un espace végétalisé et boisé.</p> <p>Au centre du site un chemin est présent menant à une zone claire d'usage indéterminée (dépôt de matériaux ? parking ?).</p>

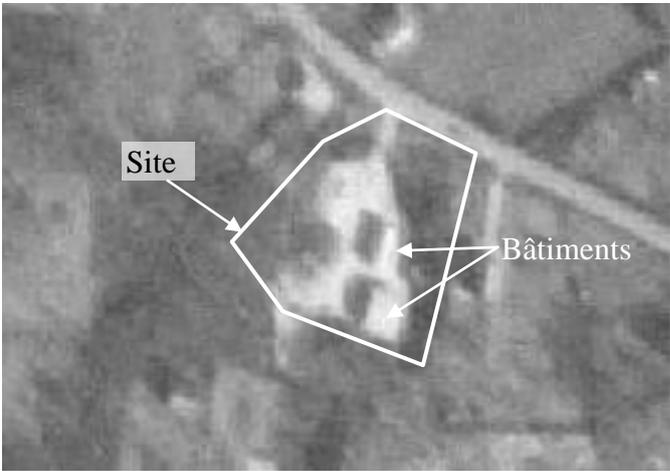
<p style="text-align: center;">1955</p>	<p>La photographie aérienne de 1955 met en évidence un changement de configuration du site. Celui-ci est à présent occupé par deux bâtiments (hangars d'après leur forme) et par une cour extérieur/espace vert.</p>

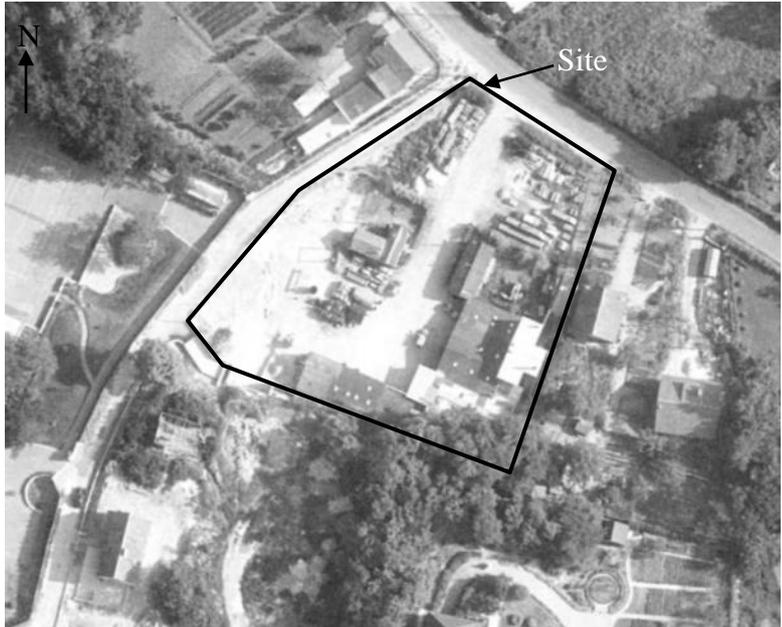
<p style="text-align: center;">1960 – 1964– 1966 – 1972 - 1975</p>	<p>Les photographies de 1960 à 1975 mettent en évidence une occupation du site par divers bâtiments. Au Nord de la parcelle, des zones de stockage ou de parking semblent être présents. Le reste du site est occupé par une cour extérieure.</p> <p>Au vu de leur configuration, il peut s'agir de bâtiments industriels ou agricoles.</p>

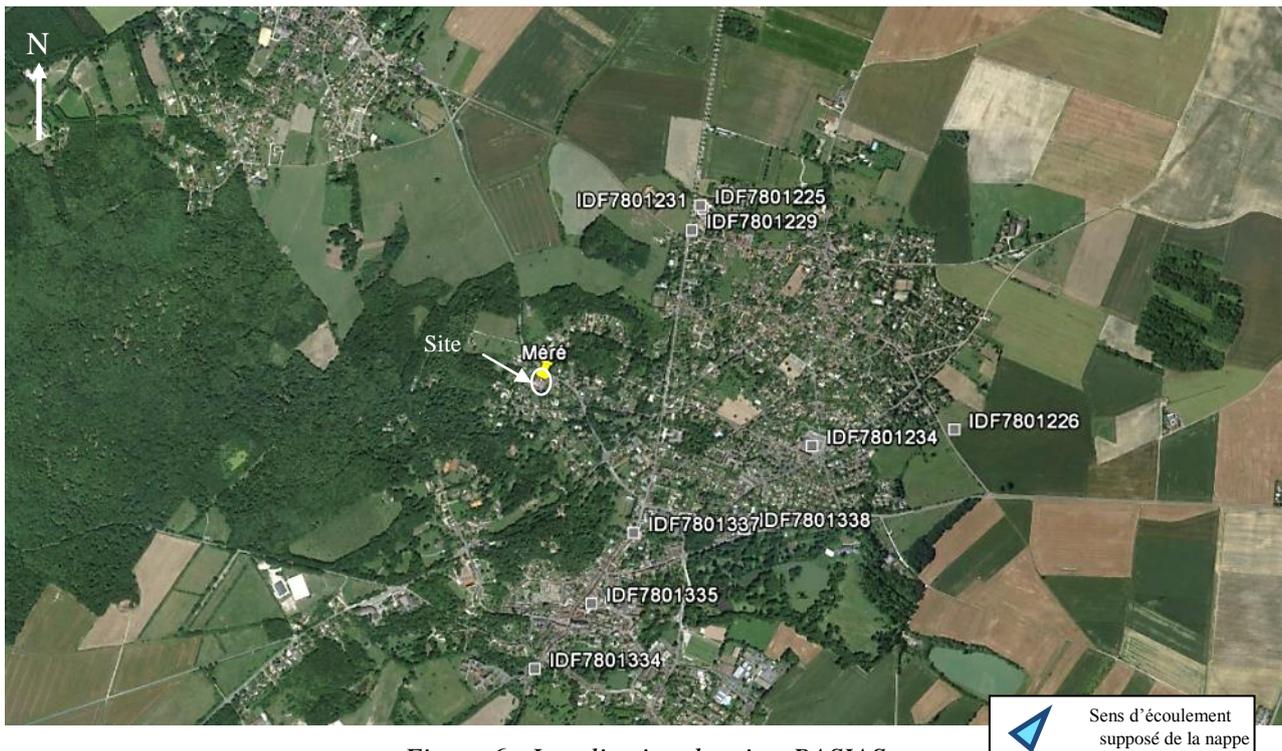
Figure 6 : Localisation des sites BASIAS

La banque de données BASIAS répertorie plusieurs sites industriels aux abords du terrain d'étude. Les sites BASIAS les plus proches du site d'étude sont recensés dans le tableau ci-après et localisés sur le plan ci-dessous :

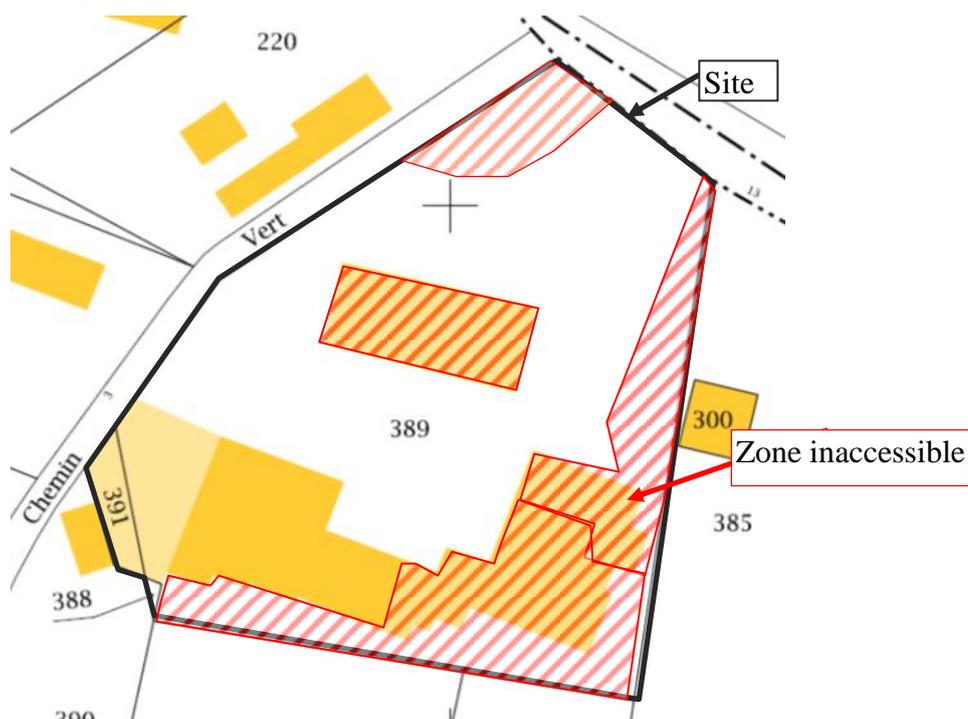
Figure 7 : Localisation des zones inaccessibles

Au vu de la visite de site et des réseaux présents au droit du site, plusieurs zones seront inaccessibles à l'atelier de sondage. Les zones inaccessibles sont présentées en hachurées rouge sur le plan ci-après :

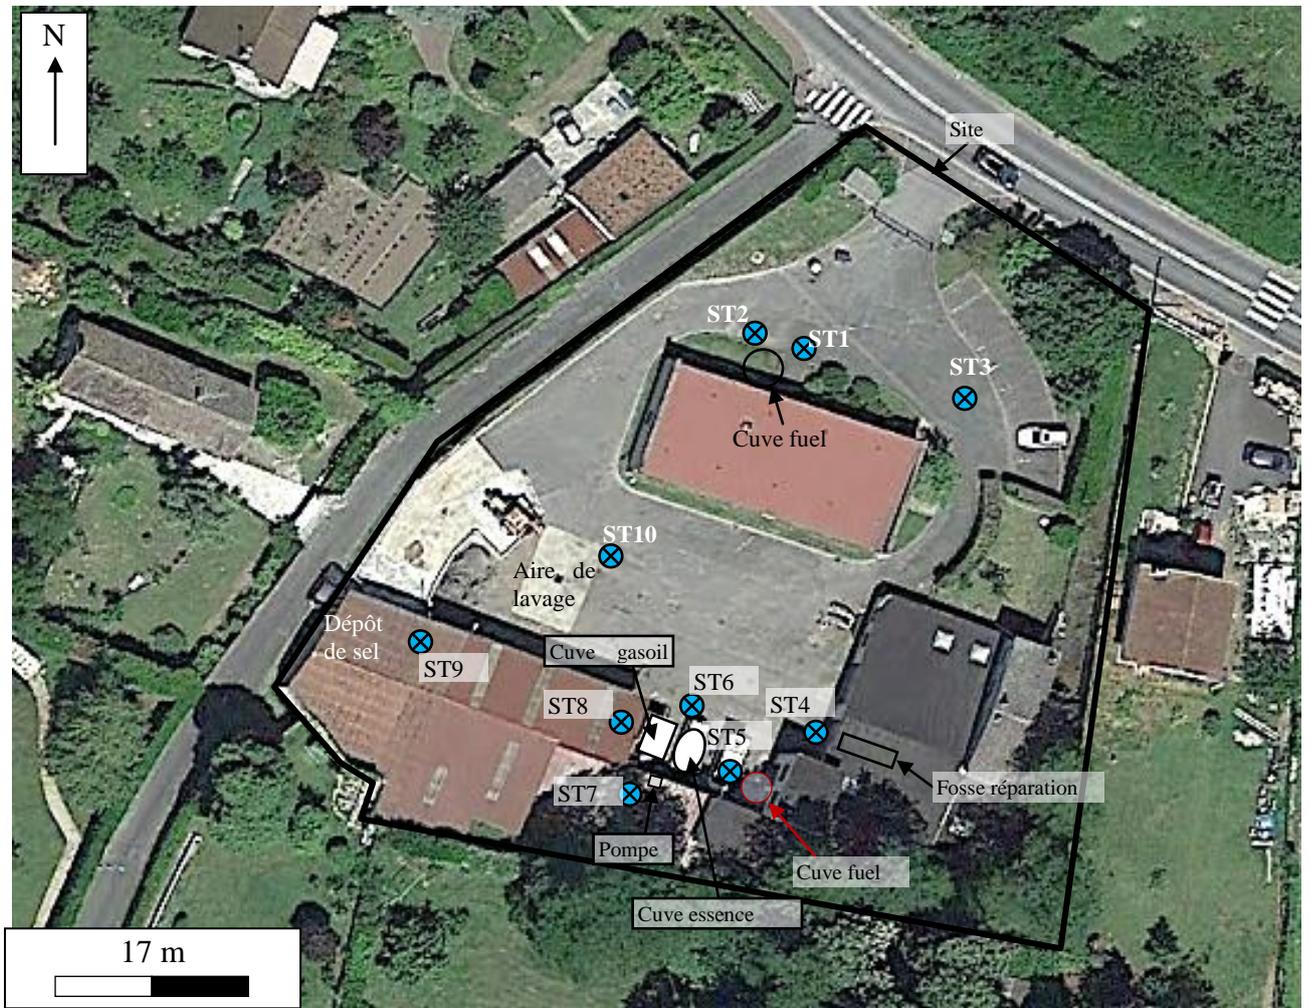
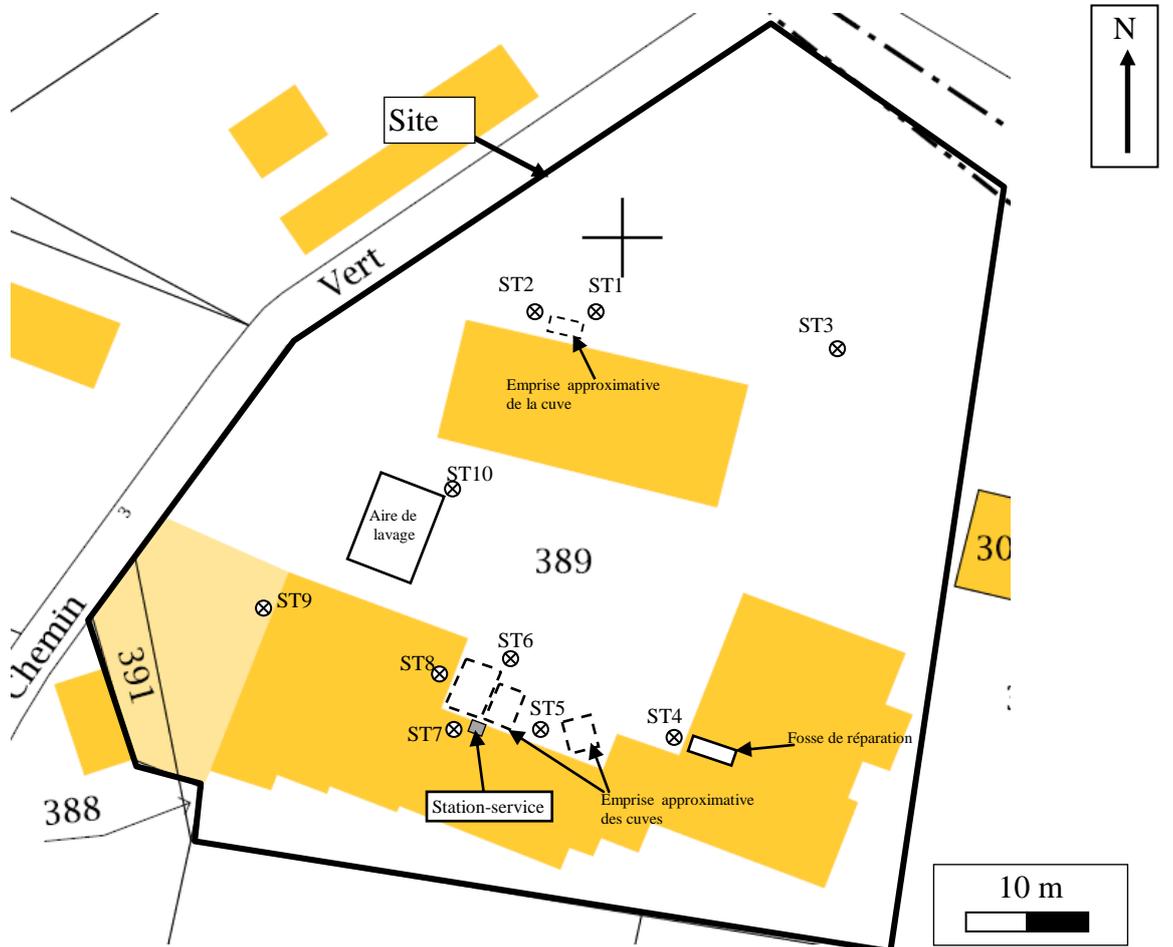
Figure 8 : Localisation approximative des sondages (plan google earth et plan cadastré)

Les investigations de sols se sont déroulées le 21 juin 2016. Le plan d'implantation approximative des sondages est fourni ci-après :

Les sondages ont été réalisés au plus près des cuves, aire de lavage, fosse de réparation (à environ 50cm à 1 m des limites visibles ou supposées).
