Site : 89  
1 ALLEE DES AULNES - ZAC DU BUISSON DE LA COULDRE - MINIPARC DU MANET - 78190 TRAPPES  
1 ALLEE DES AULNES  
78190 TRAPPES

# Dossier Technique Amiante

1 ALLEE DES AULNES - ZAC DU BUISSON DE LA COULDRE - MINIPARC DU MANET - 78190 TRAPPES  
1 ALLEE DES AULNES  
78190 TRAPPES  
Immeuble bâti pour lequel le DTA a été constitué : Ensemble des locaux  
Réf. du présent DTA : 6383

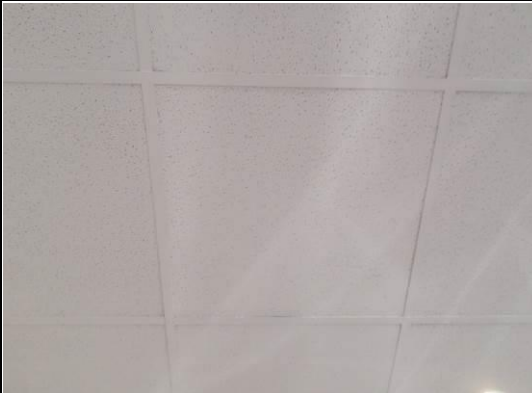
Matériau N°1 : Faux-plafond		
Absence/Présence d'amiante	Matériau ne contenant pas d'amiante

Composant de la construction	Faux-plafond en dalles 60x60 blanches perforées.	
Observations	Prélèvement : Procès-verbal du résultat d'analyse joint au présent rapport.

Localisation	Etat conservation	Conclusions réglementaires	Mesures conservatoires
<b>RDC :</b> ARCHIVE BOUTIQUE 2	Sans objet	NEANT	NEANT

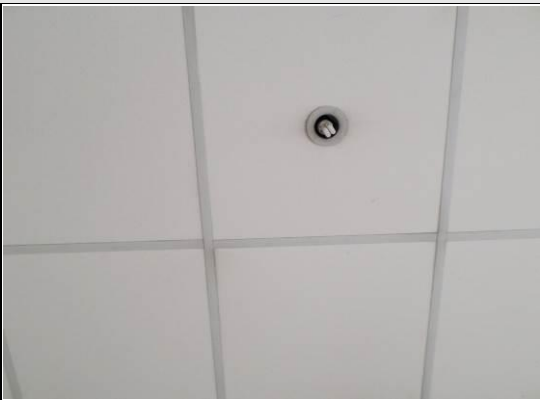
Matériau N°1 : Faux-plafond		
Absence/Présence d'amiante	Matériau ne contenant pas d'amiante

Composant de la construction	Faux-plafond en dalles 60x60 blanches granulées. - Fabricant : OWA -	
Observations	Attestation d'absence d'amiante du fabricant du matériau.

Localisation	Etat conservation	Conclusions réglementaires	Mesures conservatoires
<u>RDC</u> : Hall	Sans objet	NEANT	NEANT
<u>R+1</u> : Hall

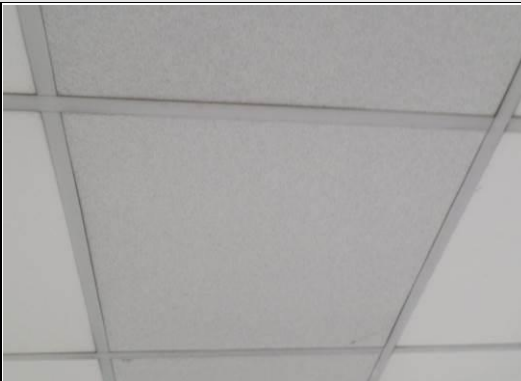
Matériau N°2 : Faux-plafond		
Absence/Présence d'amiante	Matériau ne contenant pas d'amiante

Composant de la construction	Faux-plafond en dalles 60x60 grises en laine minérale.	
Observations	Date de fabrication du matériau postérieure à la date d'interdiction de l'amiante dans le matériau concerné.

Localisation	Etat conservation	Conclusions réglementaires	Mesures conservatoires
<u>R+1</u> : Hall	Sans objet	NEANT	NEANT

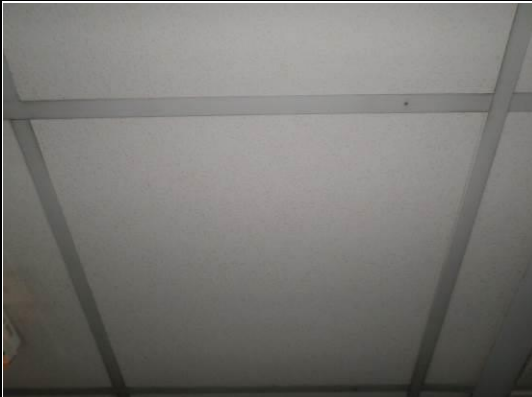
<b>Matériau N°1 : Faux-plafond</b>	
Absence/Présence d'amiante	Matériau ne contenant pas d'amiante
Composant de la construction	Faux-plafond en dalles 60x60 blanches avec relief. - Fabricant : OWA -
Observations	Attestation d'absence d'amiante du fabricant du matériau.

Localisation	Etat conservation	Conclusions réglementaires	Mesures conservatoires
<b>R+1 :</b> DGT 1	Sans objet	NEANT	NEANT

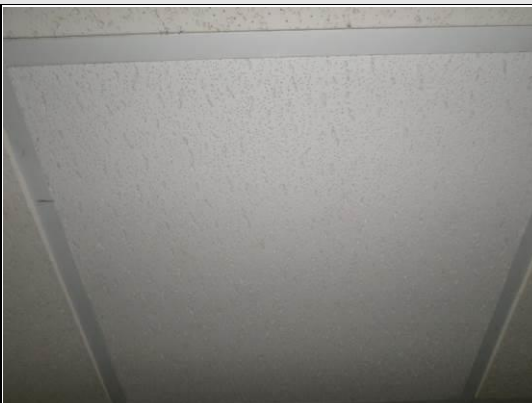
<b>Matériau N°2 : Faux-plafond</b>	
Absence/Présence d'amiante	Matériau ne contenant pas d'amiante
Composant de la construction	Faux-plafond en dalles 60x60 blanc-cassé perforées et tachetées.
Observations	Prélèvement : Procès-verbal du résultat d'analyse joint au présent rapport.

Localisation	Etat conservation	Conclusions réglementaires	Mesures conservatoires
<b>R+1 :</b> ARCHIVES 1 BUREAUX 1 à 6 CAFÉTÉRIA LOCAL SERVEUR SALLE DE RÉUNION 1 SALLE DE RÉUNION 2 SALLE DE RÉUNION 3 ZONE DE BUREAUX 1 ZONE DE BUREAUX 2	Sans objet	NEANT	NEANT

ANALYSE			
Réf pré.	Date	Couche / type produit	Résultat
FP2-1	04/02/2015	Matériau semi-dur fibreux de type faux-plafonds (beige), matériau semi-dur de type enduit (blanc)	ABSENCE

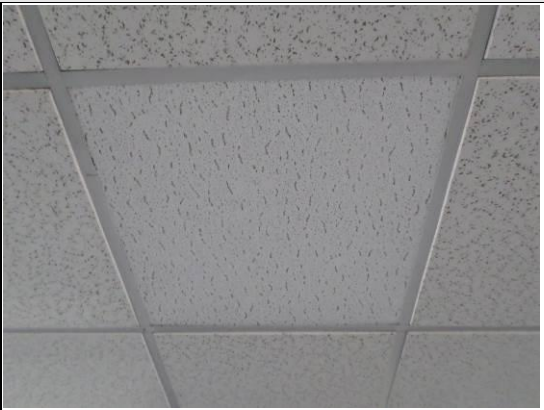
### Matériau N°3 : Faux-plafond

Absence/Présence d'amiante	Matériau ne contenant pas d'amiante

Composant de la construction	Faux-plafond en dalles 60x60 blanches perforées et tachetées. - Armstrong TATRA et CORTEGA Année 2001-2007 -	
Observations	Date de fabrication du matériau postérieure à la date d'interdiction de l'amiante dans le matériau concerné.

Localisation	Etat conservation	Conclusions réglementaires	Mesures conservatoires
<b>R+1 :</b> BUREAU 1 BUREAU 2 BUREAU 4 BUREAU 5 CAFÉTÉRIA LOCAL SERVEUR SALLE DE RÉUNION 2 ZONE DE BUREAUX 1 ZONE DE BUREAUX 2	Sans objet	NEANT	NEANT
