# DOSSIER DE DIAGNOSTIC TECHNIQUE

| RÉFÉRENCE | DÉSIGNATION DU BIEN | PROPRIÉTAIRE |
|---|---|---|
| <p><b>Référence : 002KW000177</b></p> <p>A communiquer pour toute correspondance</p> <p>Réalisé le : 25/02/2019</p> <p>Référence mandataire : BATIMENT K</p> | <p>Bâtiment K</p> <p>DOMAINE DE MONTLIEU</p> <p>78125 EMANCE</p> | <p>DEPARTEMENT DES YVELINES</p> <p>2, place André Mignot</p> <p>78012 Versailles cedex</p> |

# Rapport de repérage des matériaux et produits de la liste A et B contenant de l'amiante à intégrer au Dossier Technique Amiante (DTA)

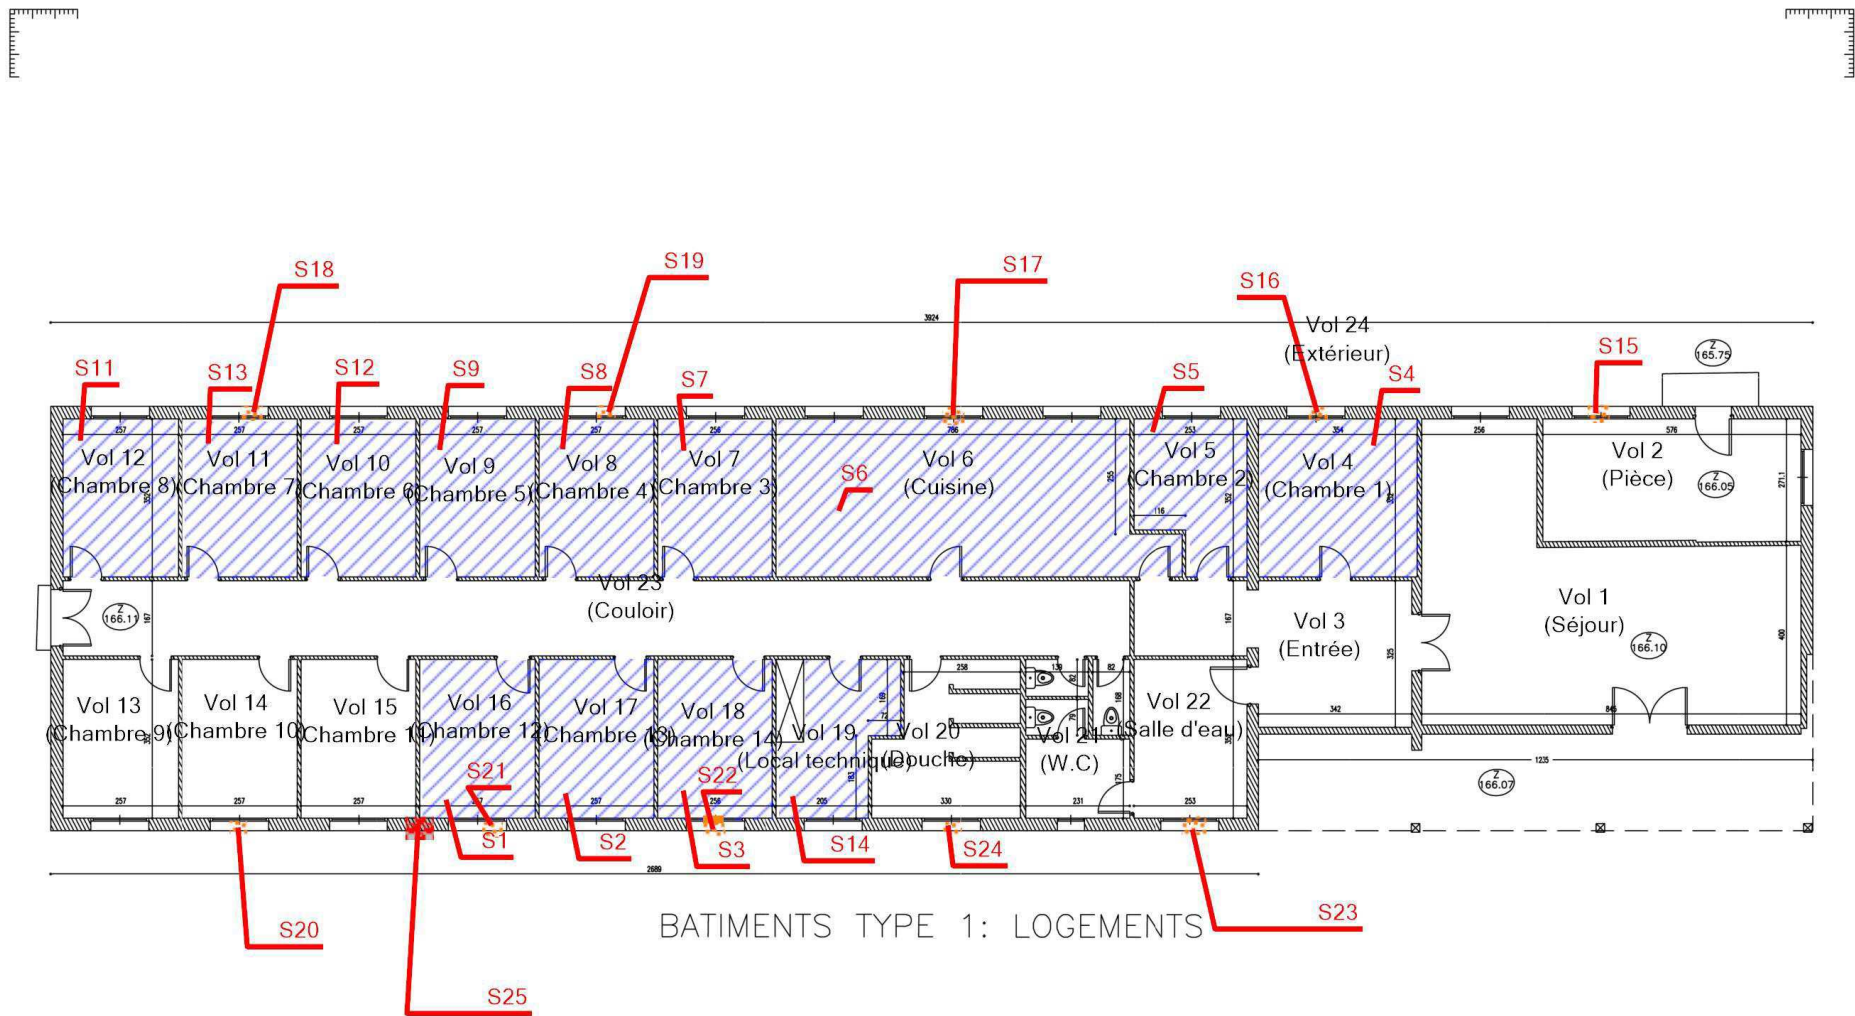
S22: panneaux en fibre ciment  
(bouche aération)

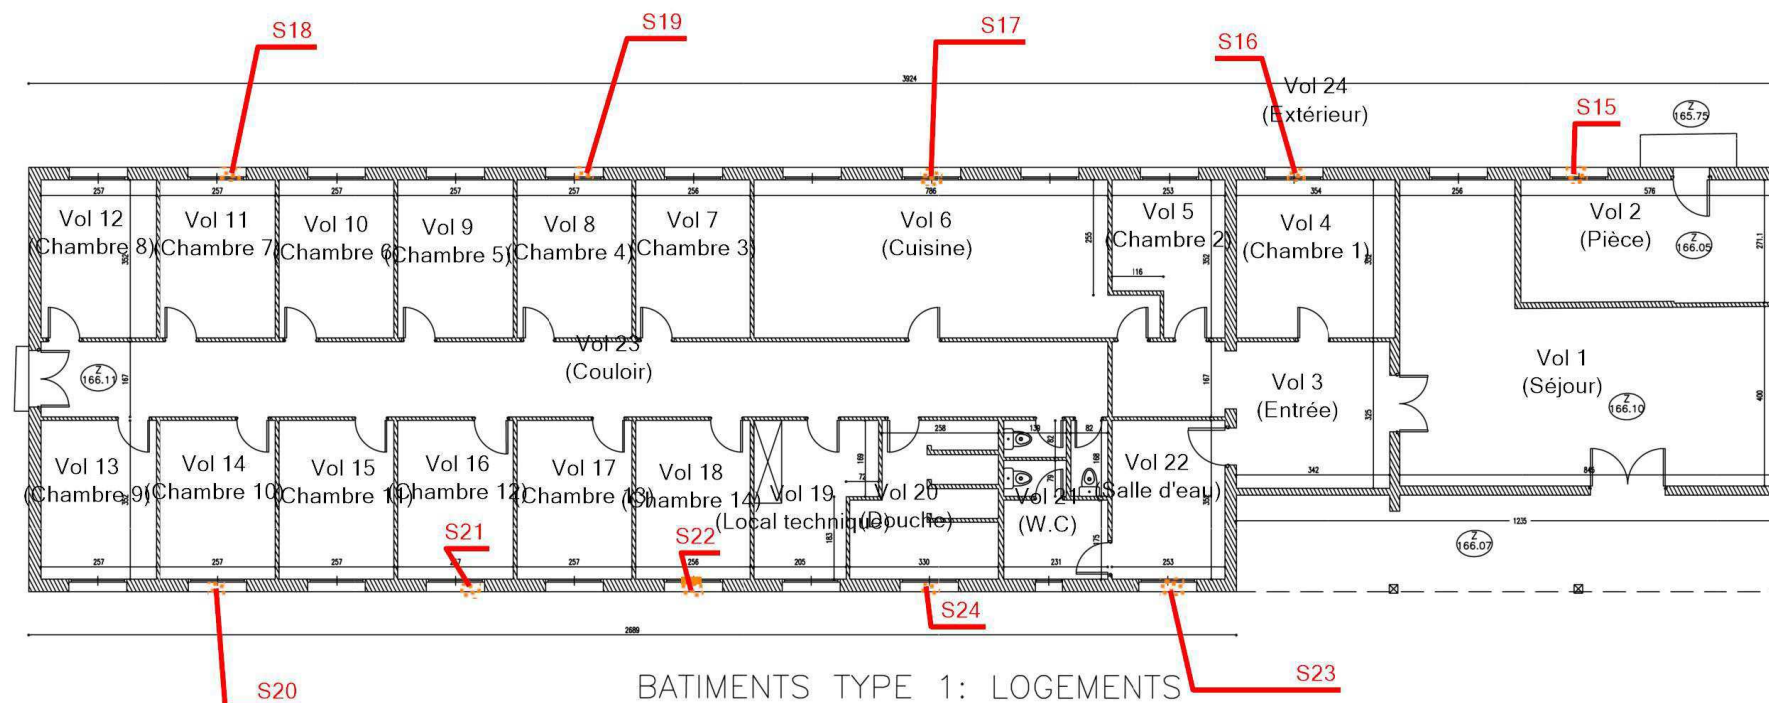
S18: panneaux en fibre ciment  
(bouche aération)

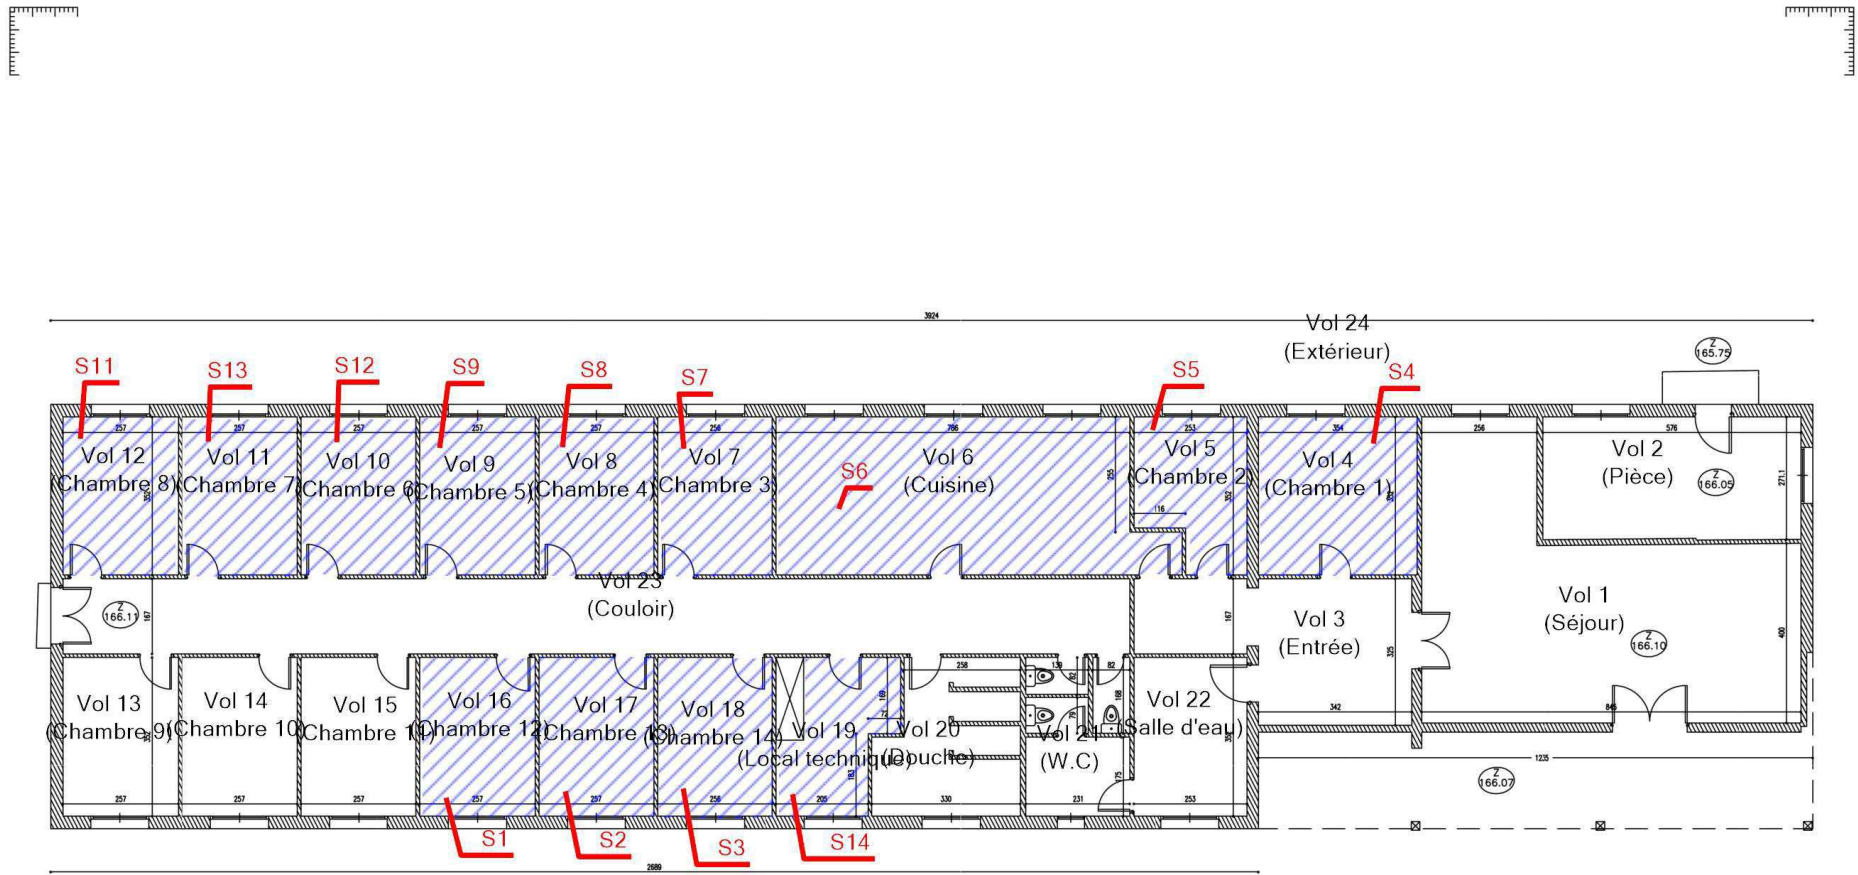
S7: Dalles plastiques

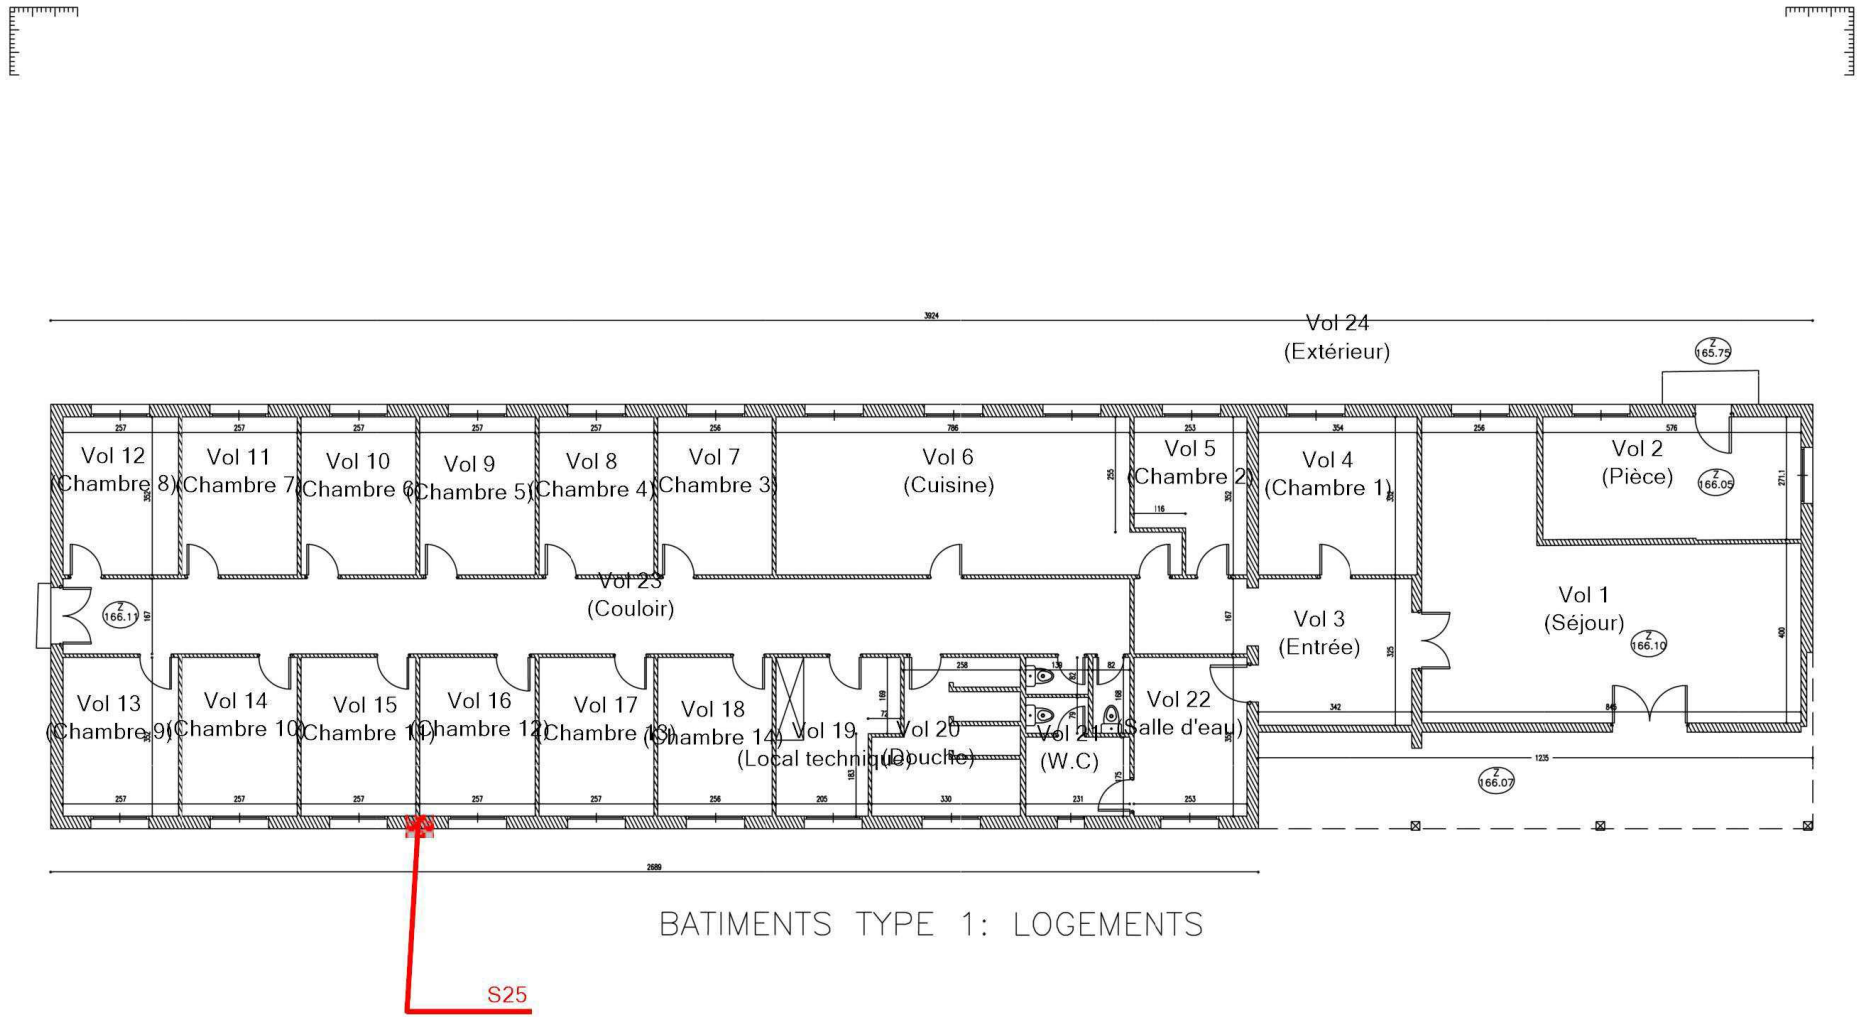
S25: Conduit en fibres-ciment

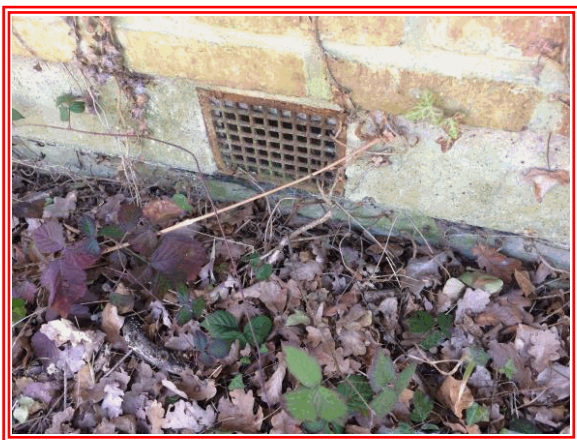
| Référence | Localisation | Action |
|---|---|---|
| S5 - 1 (S5) | BATIMENT K - Vol 5<br>(Chambre 2) | Présence sur présentation de documents |

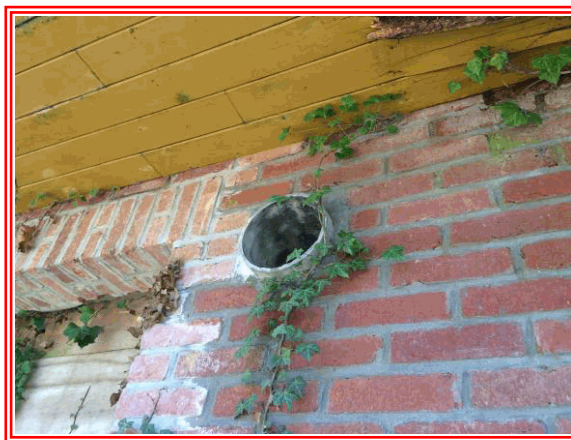
| Référence | Localisation | Action |
|---|---|---|
| S25 - 1 (S25) | BATIMENT K - Vol 24<br>(Extérieur) | Présence sur décision de l'opérateur de repérage |

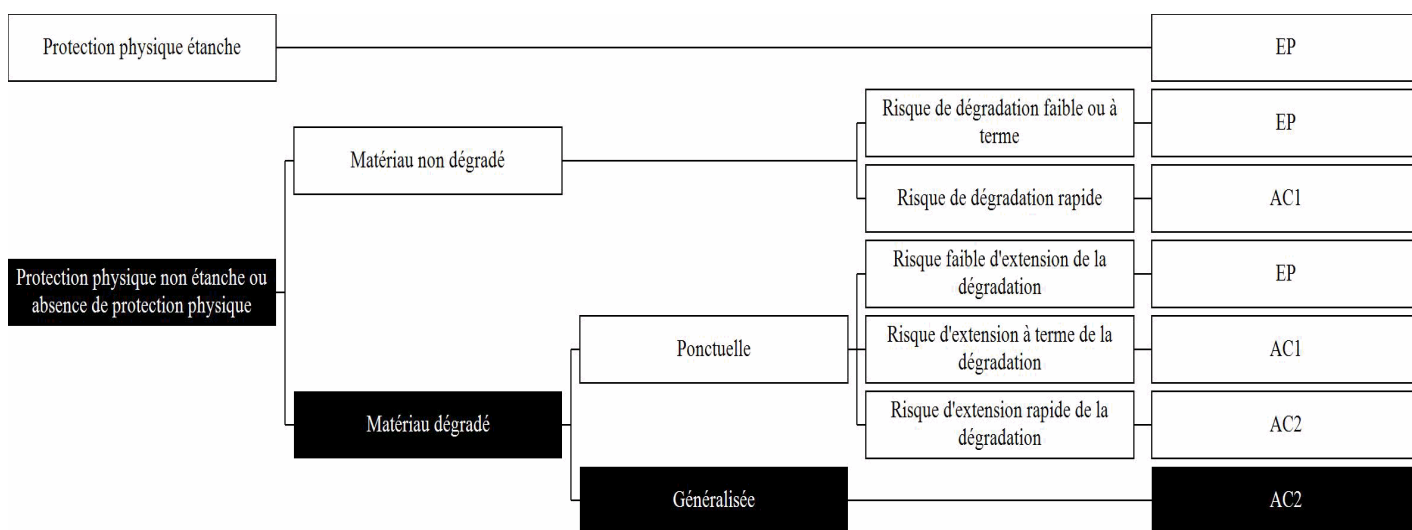
Réf commande : 002KW000177 **Matériau :** Dalles plastiques  
Réf mesure : S1 **Destination du local :**  
Date évaluation : 25/02/2019 **Local ou zone homogène :**  
**Batiment :** Vol 16 (Chambre 12)

**Résultat :** Action corrective de second niveau  
**Commentaire :**

- Prendre, tant que les mesures mentionnées au c n'ont pas été mises en place, les mesures conservatoires appropriées pour limiter le risque de dégradation et la dispersion des fibres d'amiante. Cela peut consister à adapter, voire condamner l'usage des locaux concernés afin d'éviter toute exposition et toute dégradation du matériau ou produit contenant de l'amiante. Durant les mesures conservatoires, et afin de vérifier que celles-ci sont adaptées, une mesure d'empoussièrement est réalisée, conformément aux dispositions du code de la santé publique ;

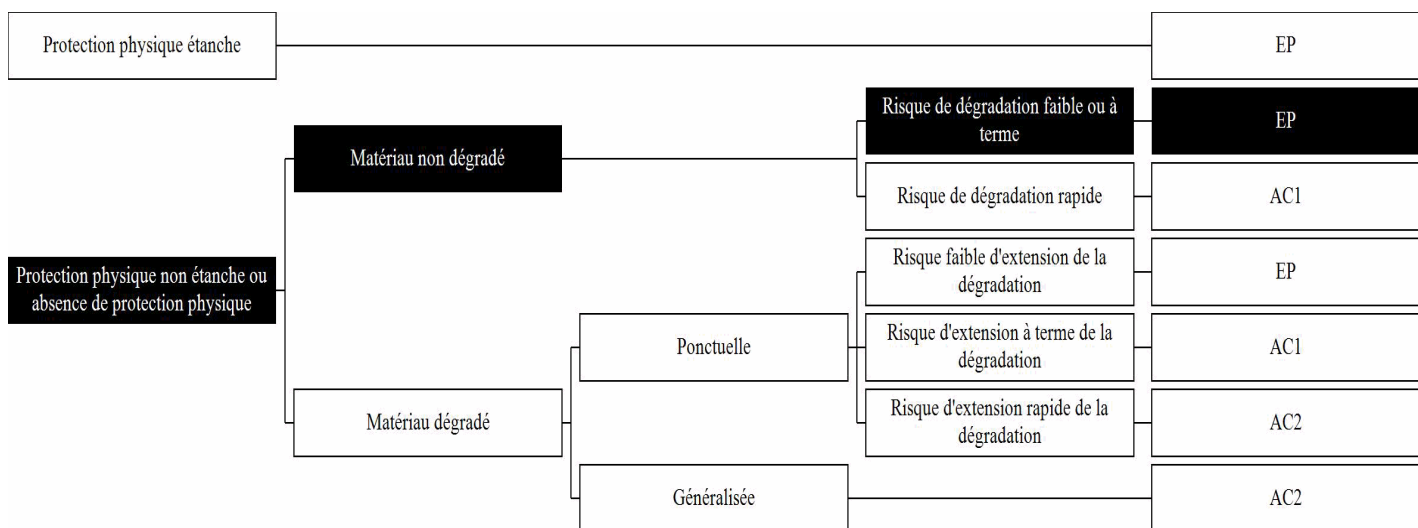
Réf commande : 002KW000177 Matériau : Dalles plastiques  
Réf mesure : S2 Destination du local :  
Date évaluation : 25/02/2019 Local ou zone homogène :  
Batiment : Vol 17 (Chambre 13)

Résultat : Evaluation périodique  
Commentaire :

- Contrôler périodiquement que l'état de dégradation des matériaux et produits concernés ne s'aggrave pas et, le cas échéant, que leur protection demeure en bon état de conservation ;
- Rechercher, le cas échéant, les causes de dégradation et prendre les mesures appropriées pour les supprimer.

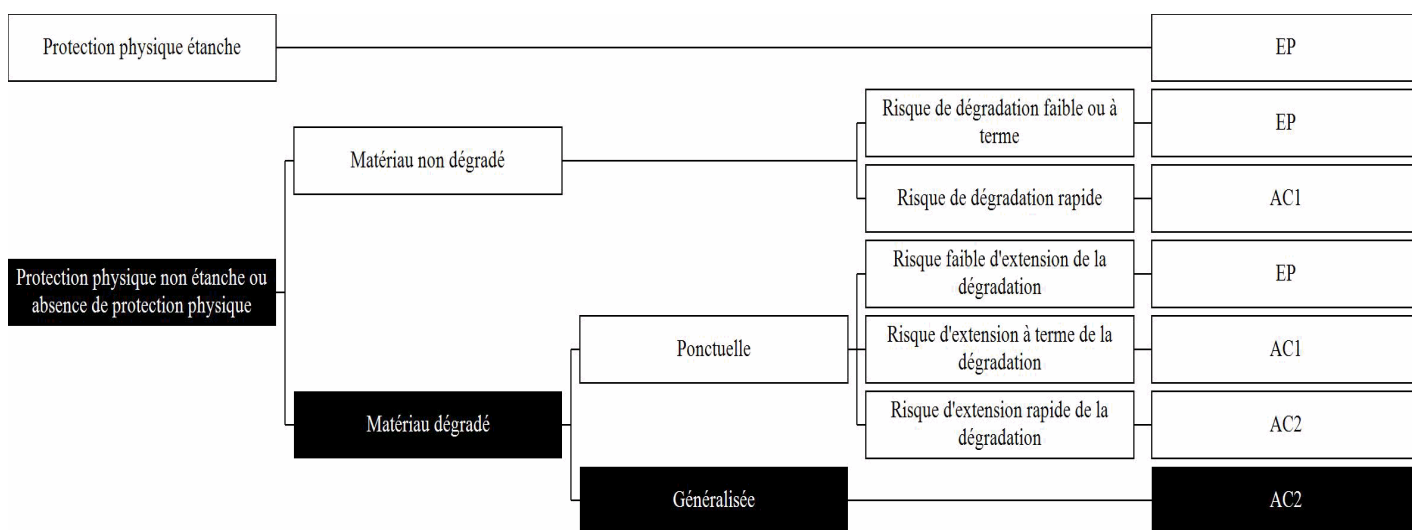
Réf commande : 002KW000177 **Materiau :** Dalles plastiques  
Réf mesure : S3 **Destination du local :**  
Date évaluation : 25/02/2019 **Local ou zone homogène :**  
**Batiment :** Vol 18 (Chambre 14)

**Résultat :** **Action corrective de second niveau**  
**Commentaire :**

- Prendre, tant que les mesures mentionnées au c n'ont pas été mises en place, les mesures conservatoires appropriées pour limiter le risque de dégradation et la dispersion des fibres d'amiante. Cela peut consister à adapter, voire condamner l'usage des locaux concernés afin d'éviter toute exposition et toute dégradation du matériau ou produit contenant de l'amiante. Durant les mesures conservatoires, et afin de vérifier que celles-ci sont adaptées, une mesure d'empoussièrement est réalisée, conformément aux dispositions du code de la santé publique ;

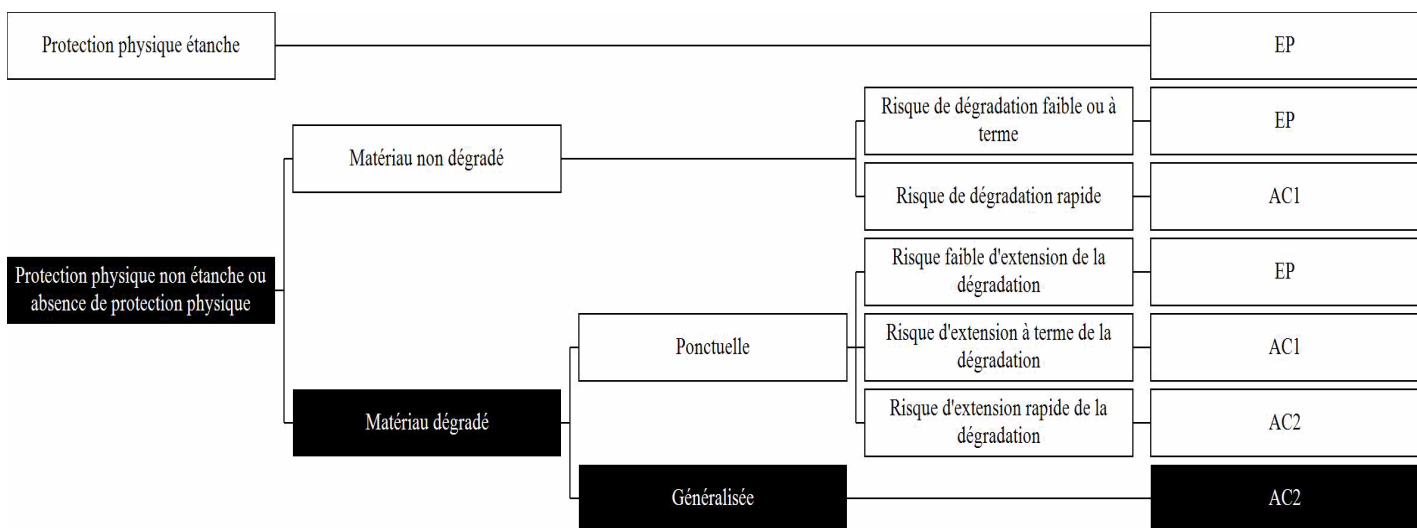
Réf commande : 002KW000177 **Materiau :** Dalles plastiques  
Réf mesure : S4 **Destination du local :**  
Date évaluation : 25/02/2019 **Local ou zone homogène :**  
**Batiment :** Vol 4 (Chambre 1)

**Résultat :** **Action corrective de second niveau**  
**Commentaire :**

- Prendre, tant que les mesures mentionnées au c n'ont pas été mises en place, les mesures conservatoires appropriées pour limiter le risque de dégradation et la dispersion des fibres d'amiante. Cela peut consister à adapter, voire condamner l'usage des locaux concernés afin d'éviter toute exposition et toute dégradation du matériau ou produit contenant de l'amiante. Durant les mesures conservatoires, et afin de vérifier que celles-ci sont adaptées, une mesure d'empoussièrement est réalisée, conformément aux dispositions du code de la santé publique ;

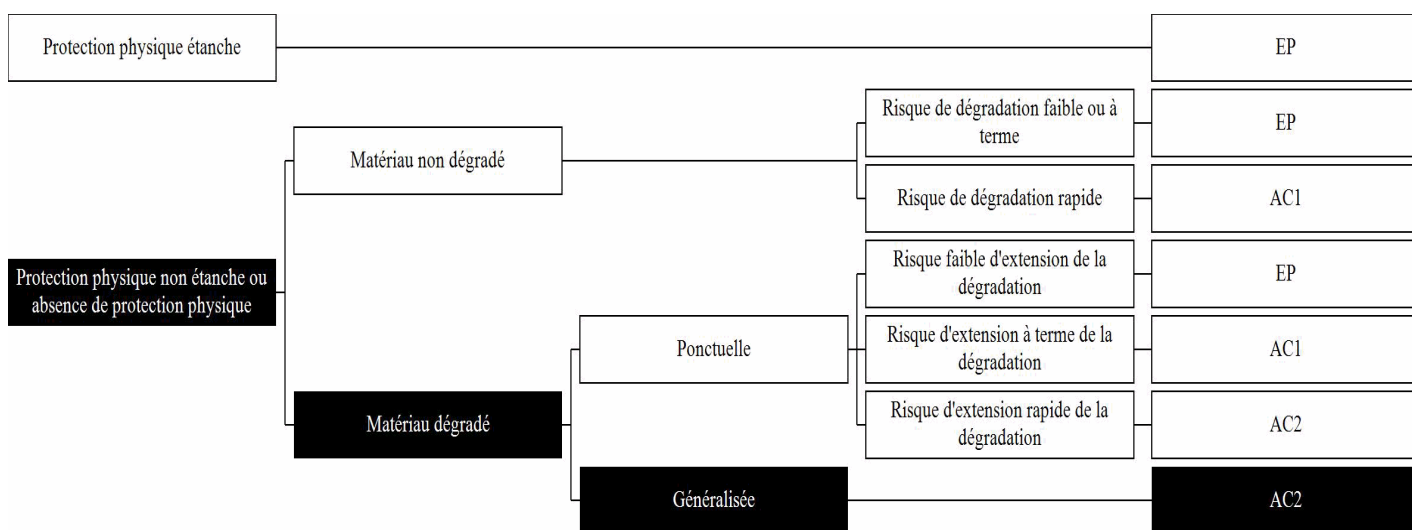
Réf commande : 002KW000177 **Matériau :** Dalles plastiques  
Réf mesure : S5 **Destination du local :**  
Date évaluation : 25/02/2019 **Local ou zone homogène :**  
**Batiment :** Vol 5 (Chambre 2)

**Résultat :** Action corrective de second niveau  
**Commentaire :**

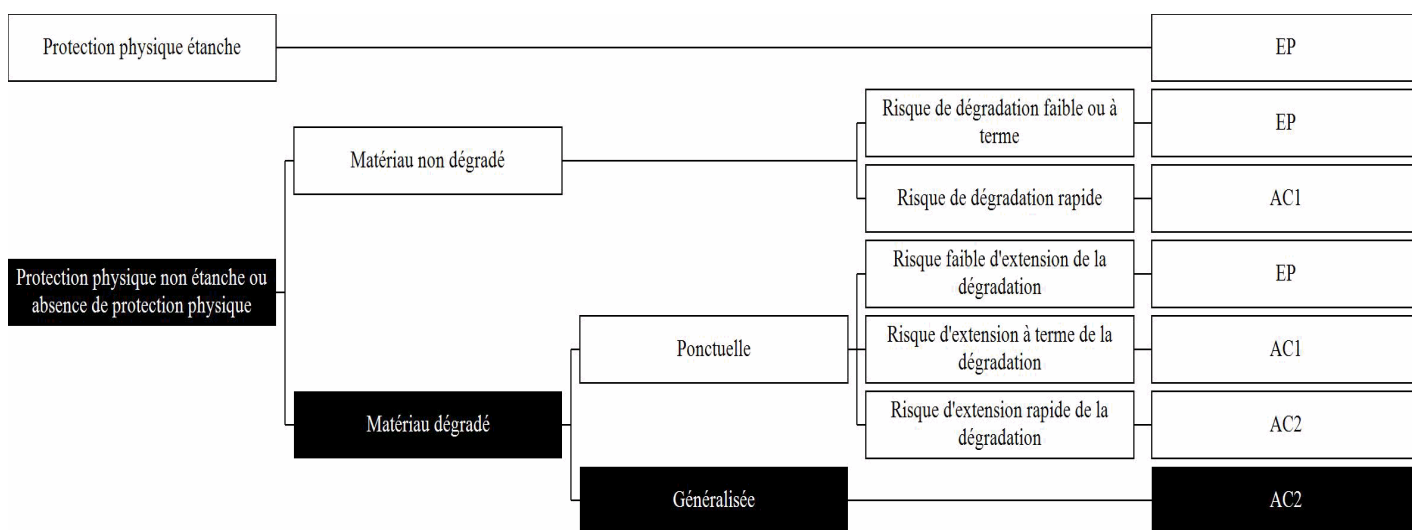
Réf commande : 002KW000177 **Matériau :** Dalles plastiques  
Réf mesure : S7 **Destination du local :**  
Date évaluation : 25/02/2019 **Local ou zone homogène :**  
**Batiment :** Vol 7 (Chambre 3)

**Résultat :** Action corrective de second niveau  
**Commentaire :**
